**Câmara Municipal de Lisboa**

**PEDIDO DE AUTORIZAÇÃO PARA O ABATE DE ÁRVORES**

REF.: NA/AJF/31

| DESCRIPTIVO | IMAGENS |
|---|---|
| <b>Local:</b> Praça Carlos Fabião e Rua Sanches Coelho | |

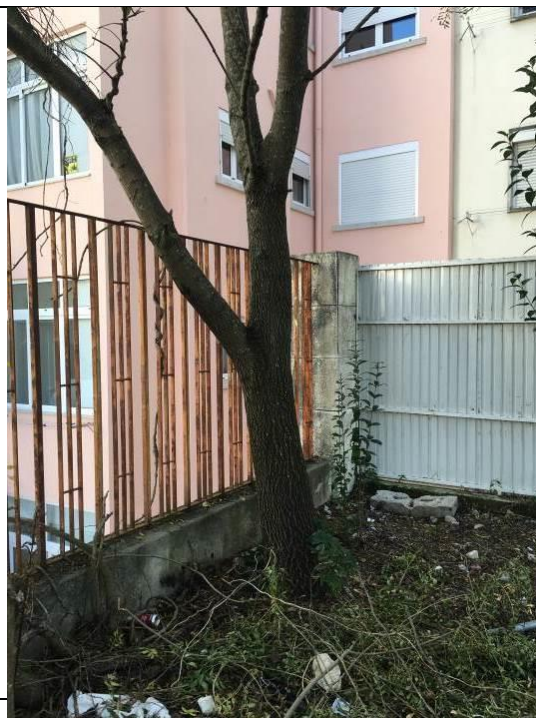
Exemplar Cod. SIG 23066881027

| 23066881027 | Rua Sanches Coelho | <i>Fraxinus sp.</i> | - | Exemplar em estado de decrepitude | Abate |

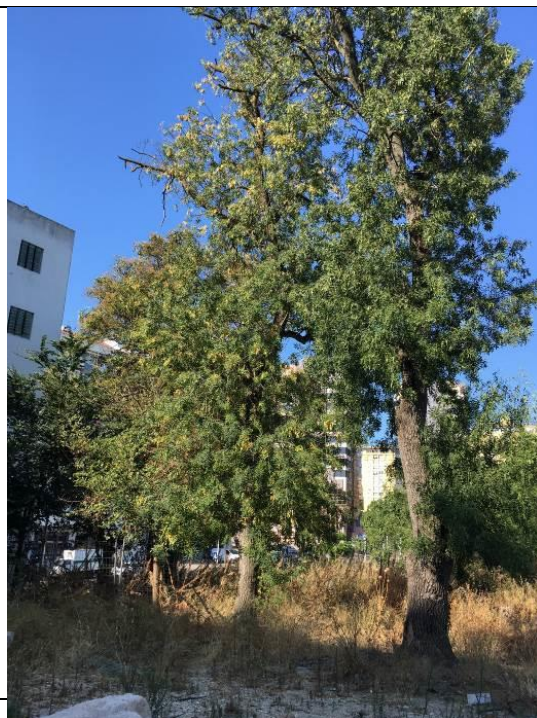
Exemplar Cod. SIG 23066881029 (em primeiro plano) e 23066881029 (em segundo plano)

| 23066881029 | Rua Sanches Coelho | <i>Fraxinus sp.</i> | 123 | Exemplar em estado de decrepitude | Abate |

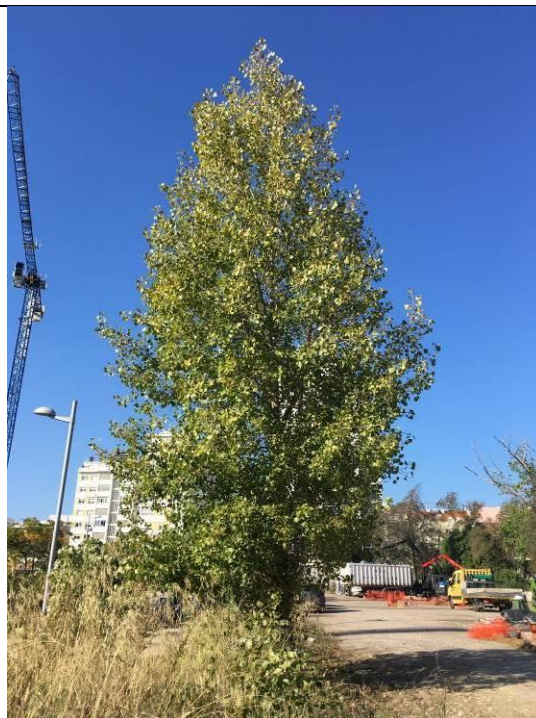
Exemplar 23066881017

| 23066881017 | Rua Sanches Coelho | <i>Populus nigra</i> | 66 | Exemplar sem nada a assinalar.<br>Sem interesse para transplante | Abate |

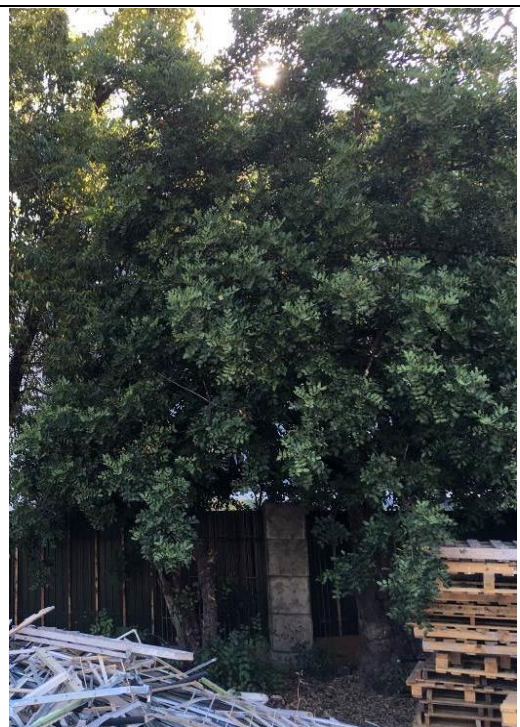
Exemplar Cod. SIG 23066881030 e 23066881035 (da esquerda para a direita)

| 23066881035 | Rua Sanches Coelho | <i>Ceratonía siliqua</i> | 170 | Exemplar com sinais de decrepitude | Abate |
| 23066881030 | Rua Sanches Coelho | <i>Ceratonía siliqua</i> | 80 | Exemplar com sinais de decrepitude. Cavidade no fuste com elevada extensão. | Abate |

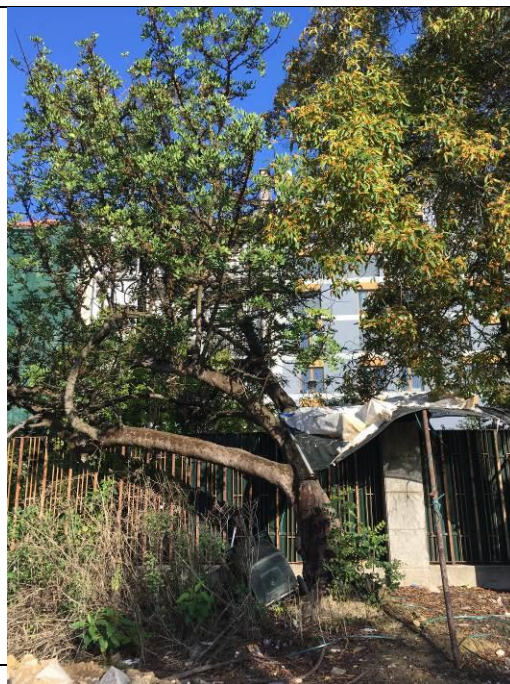
Exemplar 23066881031

| 23066881031 | Rua Sanches Coelho | <i>Fraxinus sp.</i> | 178 | Exemplar em estado de decrepitude | Abate |

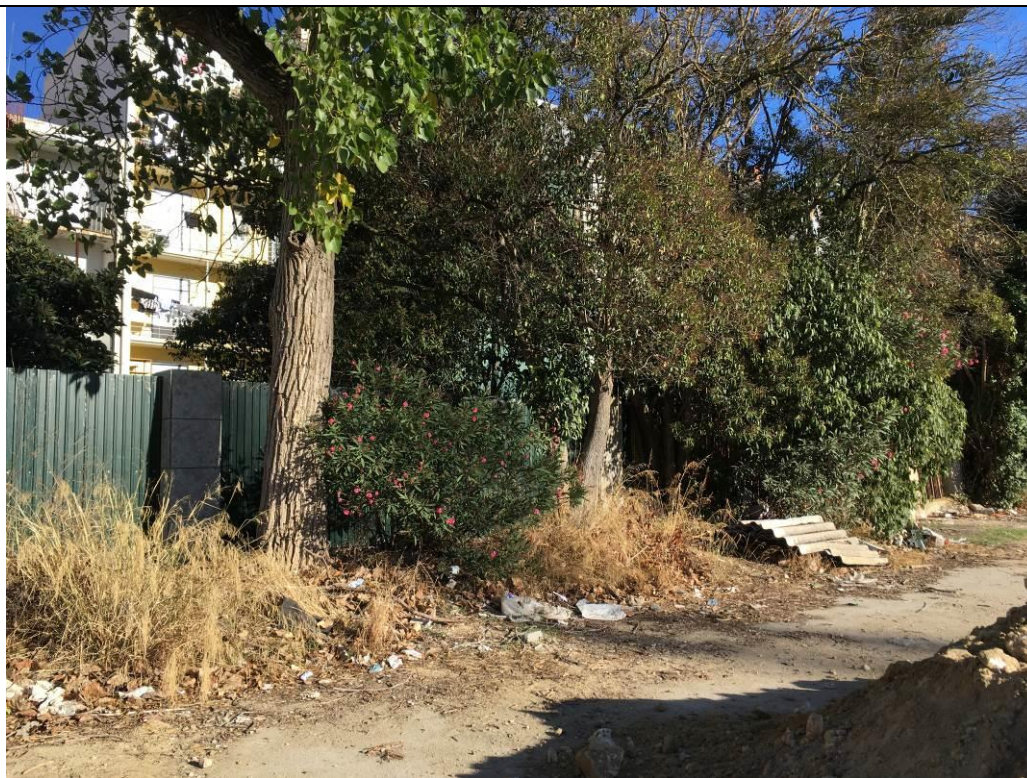
Exemplar Cod SIG 23066881033, 23066881032 e 23066881034

| 23066881034 | Rua Sanches Coelho | <i>Ligustrum sp.</i> | - | Exemplar com sinais de decrepitude. Apresenta defoliação. | Abate |
| 23066881032 | Rua Sanches Coelho | <i>Ligustrum sp.</i> | - | Exemplar com sinais de decrepitude. Apresenta defoliação. | Abate |
| 23066881033 | Rua Sanches Coelho | <i>Populus nigra</i> | 167 | Exemplar em estado de decrepitude | Abate |

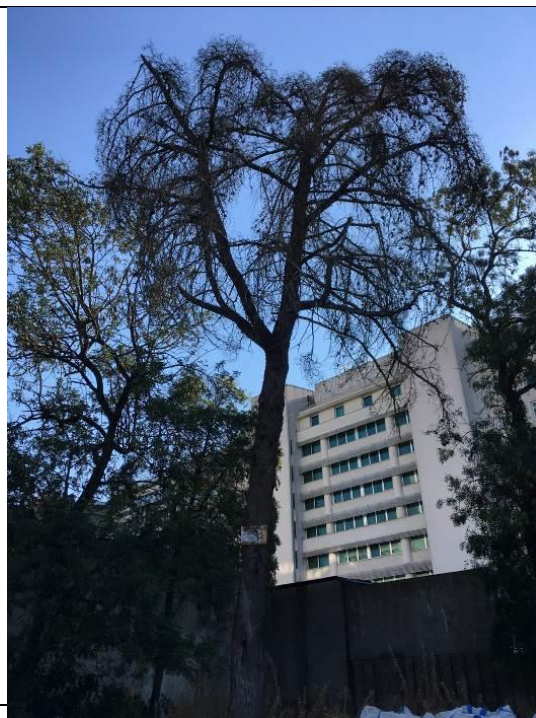
Exemplar 23066881039

| 23066881039 | Rua Sanches Coelho | <i>Cupressus sp.</i> | 183 | Seco | Abate |

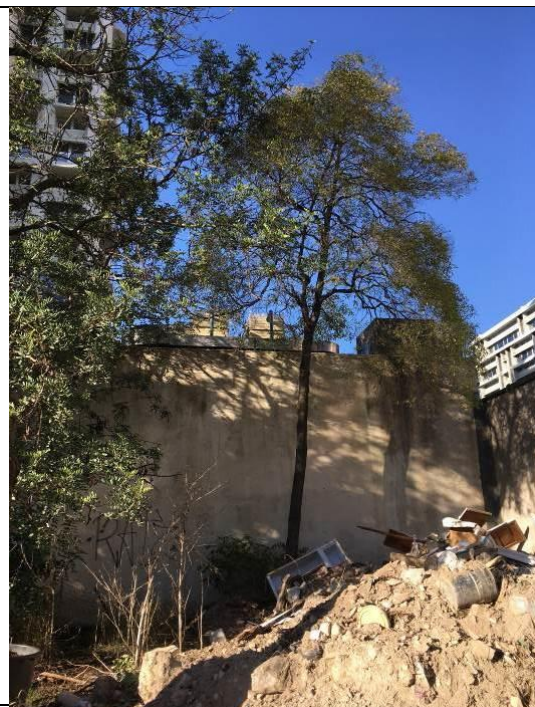
Exemplar 23066881040

| 23066881040 | Rua Sanches Coelho | <i>Pittosporum undulatum</i> | 75 | Exemplar com forma estiolada. Apresenta defoliação e clorose. Espécie invasora | Abate |

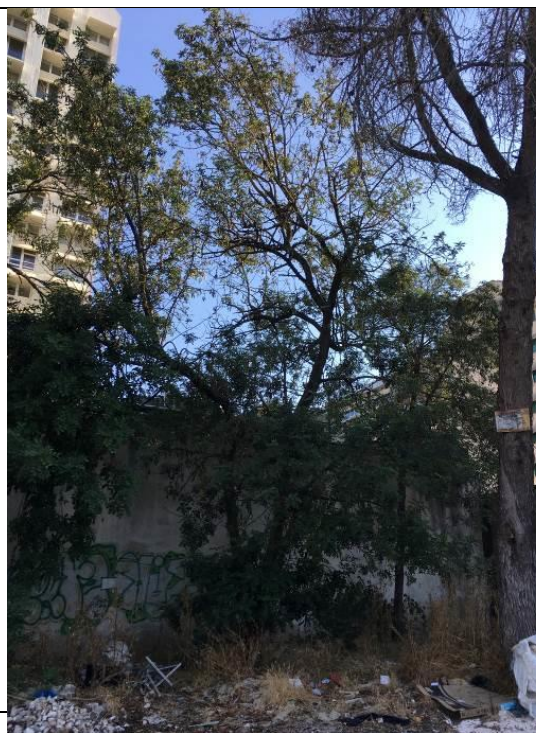
Exemplar 23066881041

| 23066881041 | Rua Sanches Coelho | <i>Ceratonía siliqua</i> | 140 | Exemplar com presença de fungo da base do fuste indiciando lenho em decomposição. | Abate |

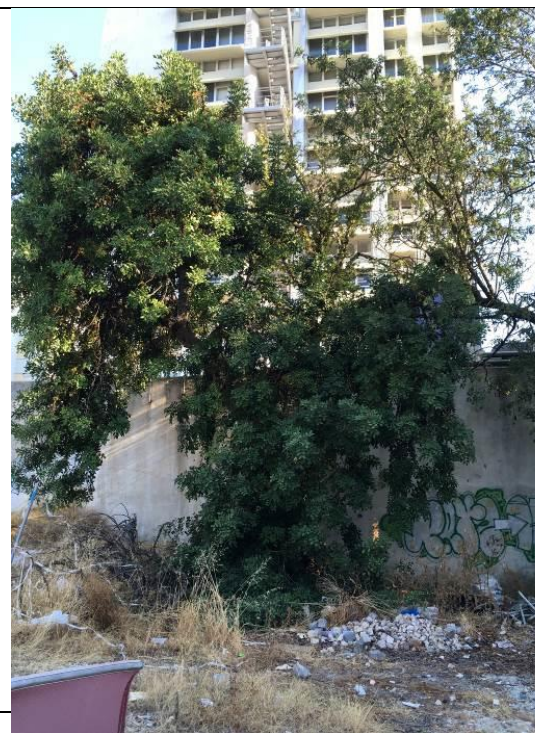
Exemplar 23066881042

| 23066881042 | Rua Sanches Coelho | <i>Ulmus sp.</i> | 102 | Exemplar com forma estiolada. | Abate |
